NOTE TECHNIQUE N° 00132/LB - 18/09/2014

OBJET : SECHE-LINGE A CONDENSATION : LE BAC RÉCUPÉRATEUR D'EAU TOMBE DE LA PORTE ET/OU N'EST PAS CORRECTEMENT INSÉRÉ DANS SON LOGEMENT.

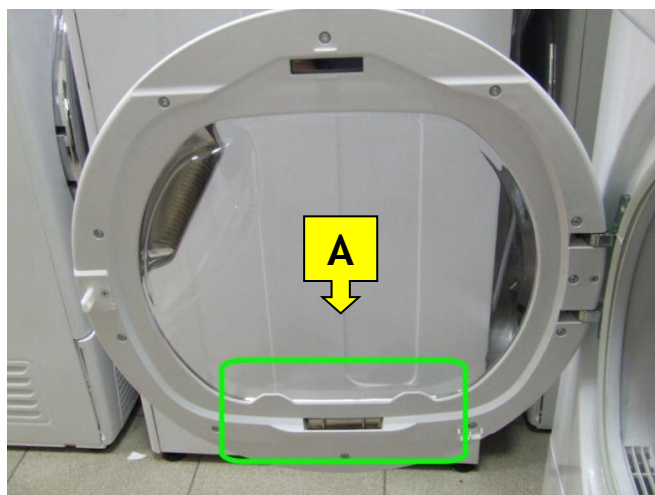
Le bac récupérateur d'eau ne tient pas correctement ou il ne peut pas être correctement inséré dans son logement.

Le cas échéant, le technicien doit d'abord vérifier l'état des crochets de support du bac récupérateur d'eau, dans la partie inférieure du logement du bac récupérateur, sur la contre Porte du hublot (cf. Figure A).

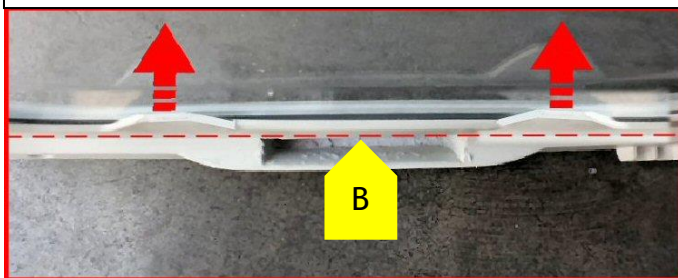
Crochets de support déformés vers l'intérieur.

Si l'un ou les deux crochets de support s'avèrent déformés vers l'intérieur, tel qu'illustré sur la Figure B, il faut alors remplacer la contre porte du hublot par la pièce de rechange proposée dans la documentation du produit. Après avoir changé la contre-porte du hublot, vérifier si le bac récupérateur d'eau s'appuie correctement sur ses crochets support et est parfaitement calé dans son logement, sans risque de tomber.

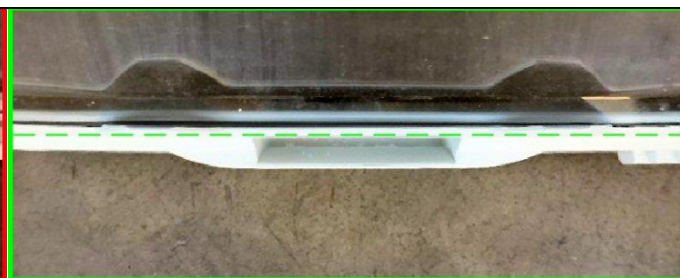
Crochets de support correctement positionnés.
