Produkt: Kühlgerät	Bulletin-Nr.: 2007-Ref-07
Modell: RS21, 23, 55X, 56X, 60	Bulletin-Datum: 28. Februar 2007
Käufer: Alle	ECN-Nr.:
Betrifft: Modifikation der Ablauföffnung des ASSY COVER EVAP REF (Abdeckung der Verdampfeinheit des Kühlteils)

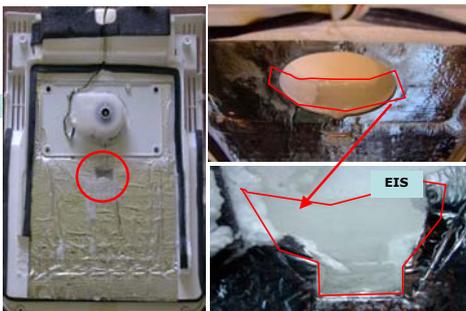
- Geräusche vom Lüfter des Kühlteils oder schwache Kühlleistung
- Geräusche hören auf, wenn die Gerätetür geöffnet wird
- Abtausensor, Heizleitung, Sicherung sind ok, doch in der Ablauföffnung des ASSY COVER EVAP REF befindet sich ein großer Eisklumpen.

Fehler des Kühlteil-Lüftermotors

1. Die Wärmeenergie von der Abtau-Heizleitung wird nicht zur Ablauföffnung des ASSY COVER EVAP REF übertragen.
2. Styroporsteile um den Lüfter nehmen Feuchtigkeit auf und führen zu Vereisung.
3. Beim Abtauen schmelzen Frost und Vereisungen und gefrieren nach dem Abtauvorgang wieder.
4. Es bildet sich immer mehr Eis, bis das Eis schließlich den Lüfter behindert.
5. Daraufhin verschlechtert sich die Kühlleistung.
6. Das Selbstdiagnosesystem zeigt einen Lüftermotorfehler an.

Bitte überprüfen Sie das Abtausystem (Heizleitung, Sensor, Sicherung) gemäß dem Ablaufdiagramm für Abtaufehler
