**Problème rencontré**

Bruit de frottement du ventilateur.  
Trop de froid partie réfrigérateur.

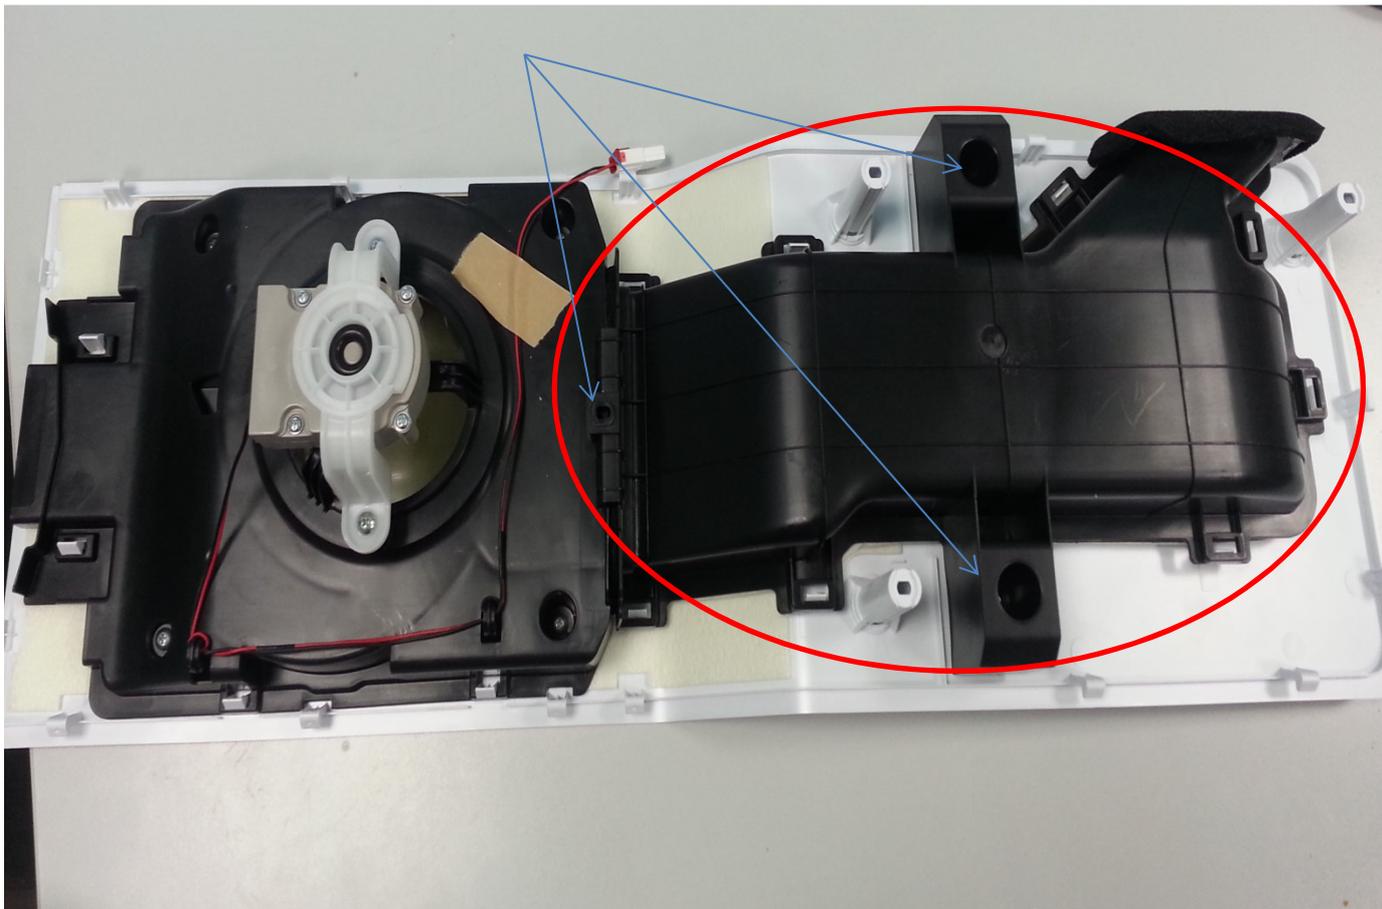
L'hélice frotte sur la glace dans le conduit d'air.  
Le volet (Damper) reste bloqué en position ouverte.

Partie du carter mise en cause dans la prise en glace.

Utiliser le kit référence **FRNQ-KIT01**, afin de revoir l'étanchéité du Louver, changer la platine de puissance et le volet (Damper)

Mise en place joint en mousse supplémentaire sur la partie inférieur du carter.
