**FR Absence de solution de réparation pour la vitre intérieure 478073**

Fours Inter Cooker avec vitre intérieure pyrolyse bombée.

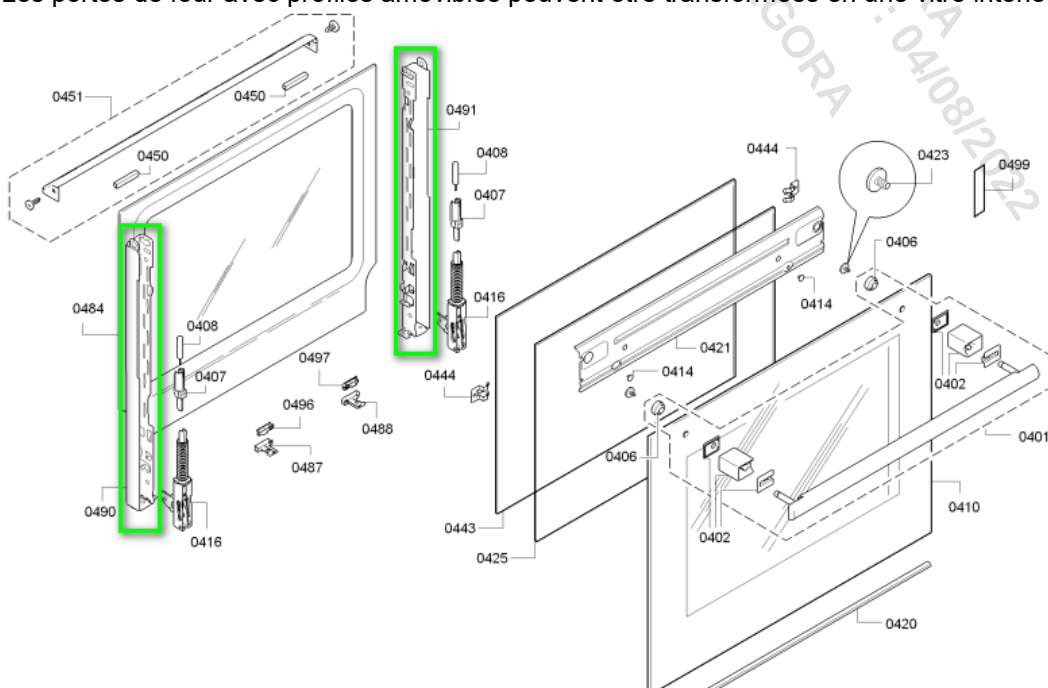
Les portes de four avec profils amovibles peuvent être transformées en une vitre intérieure plate.

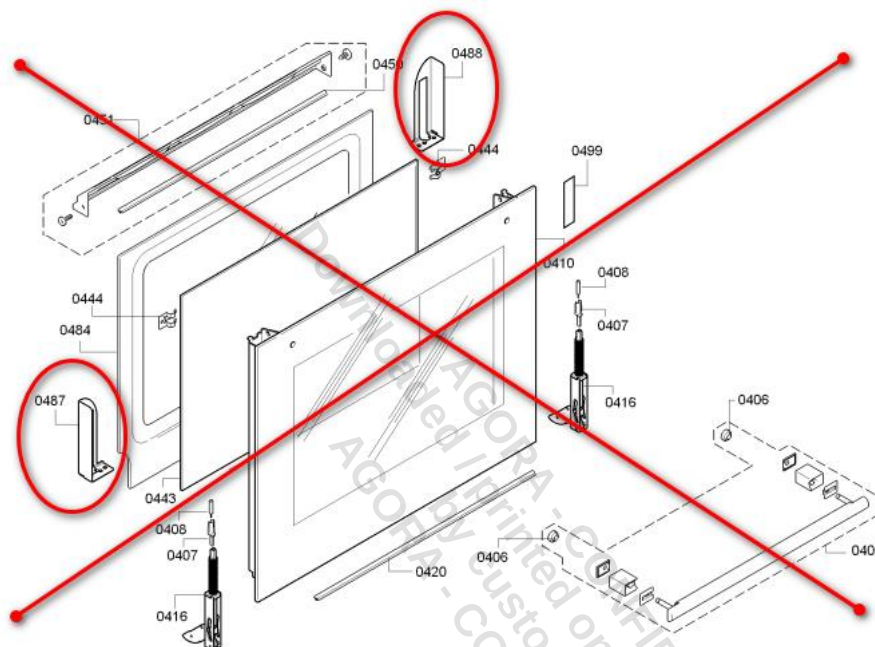
Attention, les anciennes portes avec profilés collés reconnaissables au cache de la charnière ne peuvent pas être modifiées!
