# Service Bulletin

## Lave-linge Top

**MODELE** : Chassis :Alliance - Tous les modeles à Linge TOP - ALLIANCE

**SUJET** : Nouveau Kit ressort porte tambour

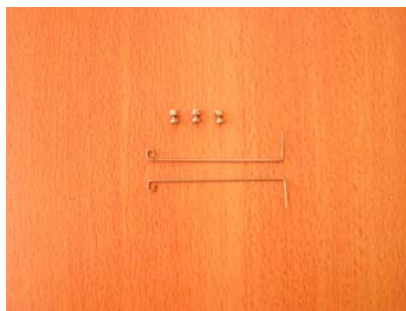
Un nouveau Kit ressort porte tambour est disponible contenant 2 ressorts et 3 vis avec écrou.

Attention, ce kit est prévu pour une seule porte de tambour.

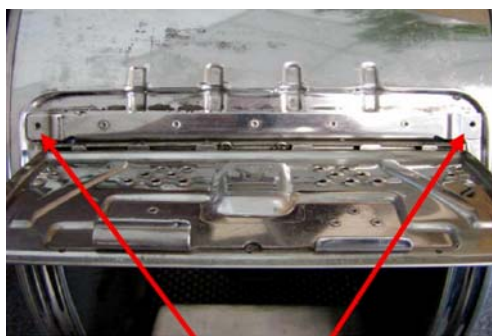
Remplacement des ressorts :

Retirer les rivets des 2 extrémités et extraire le ressort cassé.
