Service Bulletin

Congélateur vertical

MODELE : Châssis : Congélateur Vertical
Modèle : Tous les appareils

SUJET : Quand la température dans l'appareil diminue ou s'approche de la température de coupure du compresseur, le relais commence à vibrer et devient bruyant. L'afficheur clignote.

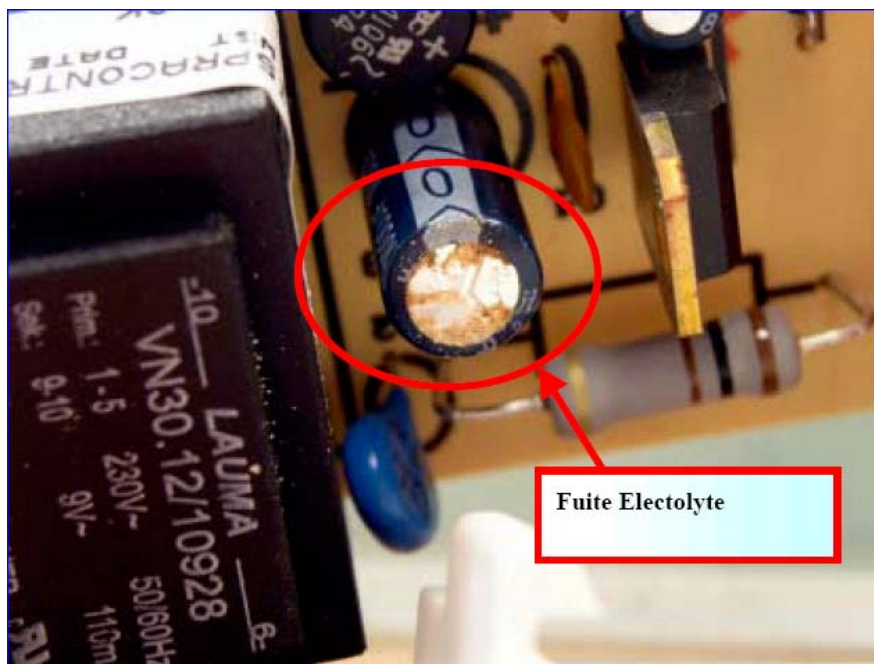
Visuellement on peut constater que le condensateur est défectueux. Le condensateur est gonflé. Ceci est dû à une fuite d'électrolyte du condensateur due à une augmentation interne de pression et de la température (voir photo 1). A cause de cela le condensateur n'est plus stable et le voltage au niveau du relais ondule. Le relais devient bruyant.

Code 12NC du condensateur : **4812 218 18042**

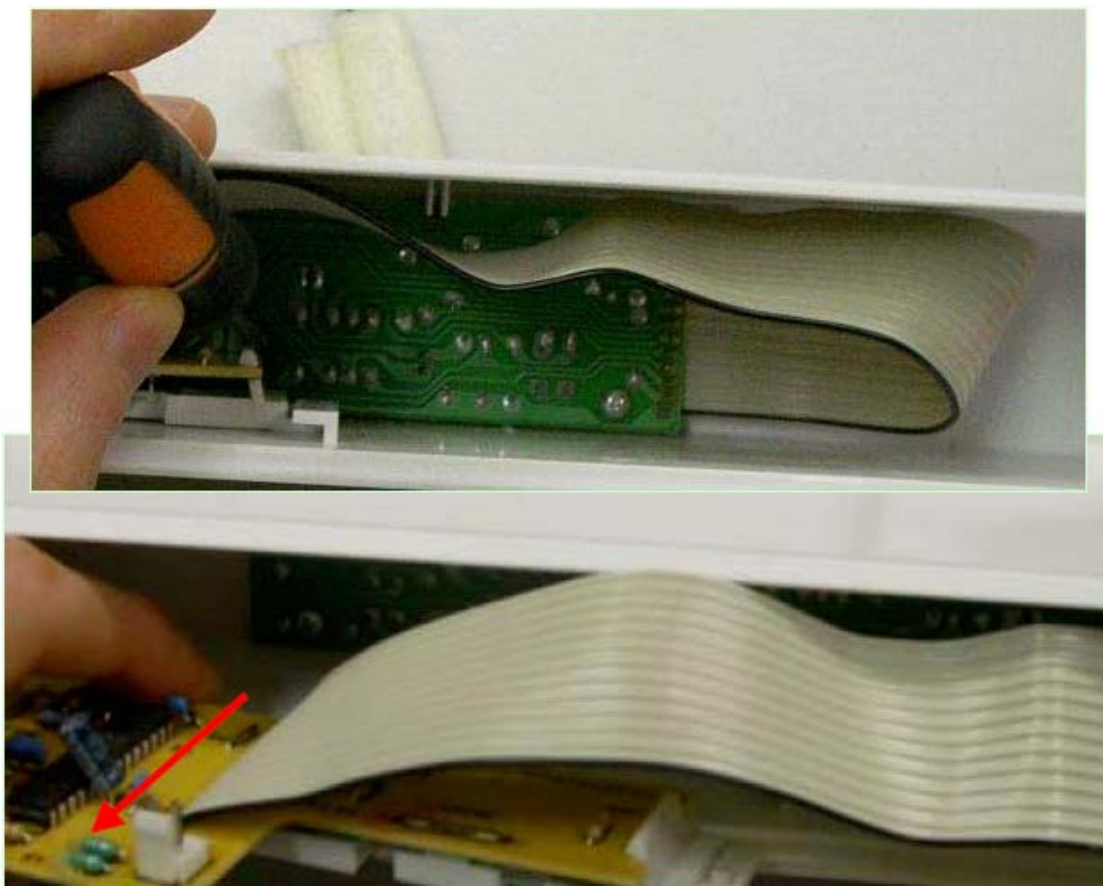
1 Retirer la platine du bandeau à l'aide d'un tournevis.
