**Indesit** Company

Modellbezeichnung:  
**WIL105XEX**

Kommerzielle Code:  
**30539**

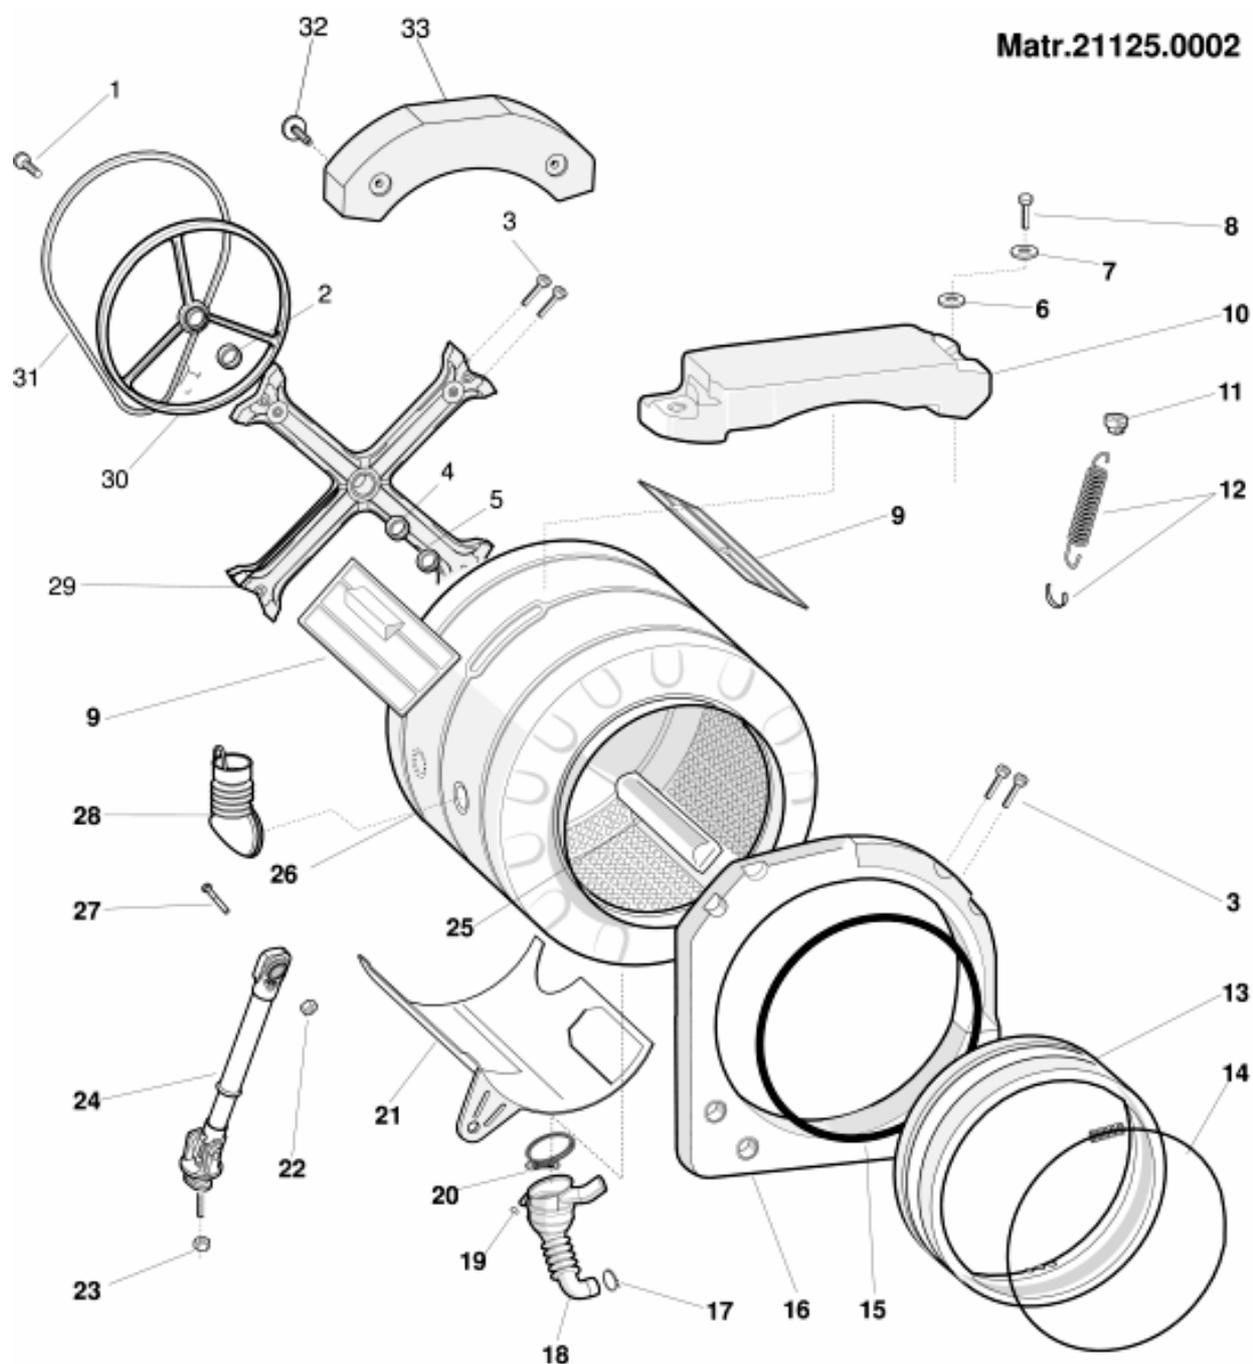
Explosionszeichnung

Matr.21125.0002

Ref.	Ersatzteilco	Ab S/N	Bis S/N	Ersatz	Beschreibung	Notizencode	Industriecode
001	C00064786			1 x C00143260	schrauben m8x23 torx tefl		
002	C00002590				kugellager 17x40x12 6203-2z skf		
003	C00064785				schrauben m8x22 tb6lt		
004	C00002591				kugellager 20x47x14 typ 6204-2z		
005	C00042890				haltering 600 u/min		
008	C00088408				schraube + unterlegscheibe		
009	C00080761			1 x C00064517	gehaeusestrebe oben dx wd dx/sx-		
010	C00064548				gegengewicht oben 11 kg		
011	C00064515				federring (-aufnahme)		
012	C00064502				bottichfeder		
013	C00092154		40613...		tuermanschette d=30-30 cm	n1040333	
013	C00110326	40614...			tuermanschette d=30-30 cm		
014	C00092156				vorderer spannring	n1040333	
015	C00092155				spannring f. tuermanschette innen		
016	C00092178				ausgleichsgewicht		
017	C00092411				schlauchklemme		
018	C00092174				schlauch (bottich-pumpe) oko		
019	C00092412				schlauchklemme		
020	C00091148			1 x C00094908	schelle d=79 mm

021	C00093848				bottichaufnahme	n1040325	
022	C00030443			1 x C00047136	mutter m8		
023	C00065152				mutter romob m6x20x1,6		
024	C00093884				stosshaempfer 80 n 8.15 mm	n1040325	
025	C00064789				trommelrippe mit		
026	C00094273			1 x C00094272 1 x C00094275	bottich komplett 46 l. evoii	n1040300	
027	C00093750				schraube verzinkung m8x40	n1040325	
028	C00092161				schlauch (einsp.-bottich)		
029	C00064514			1 x C00112708	kreuzgestell		
030	C00064527				trommelriemenscheibe d=280		
031	C00066521				keilriemen l=1181 mm h8		
099	C00001109				loctite 270 10 gr. (sicherungslack)		
099	C00033026				schmierfettpackung ambljg.a100

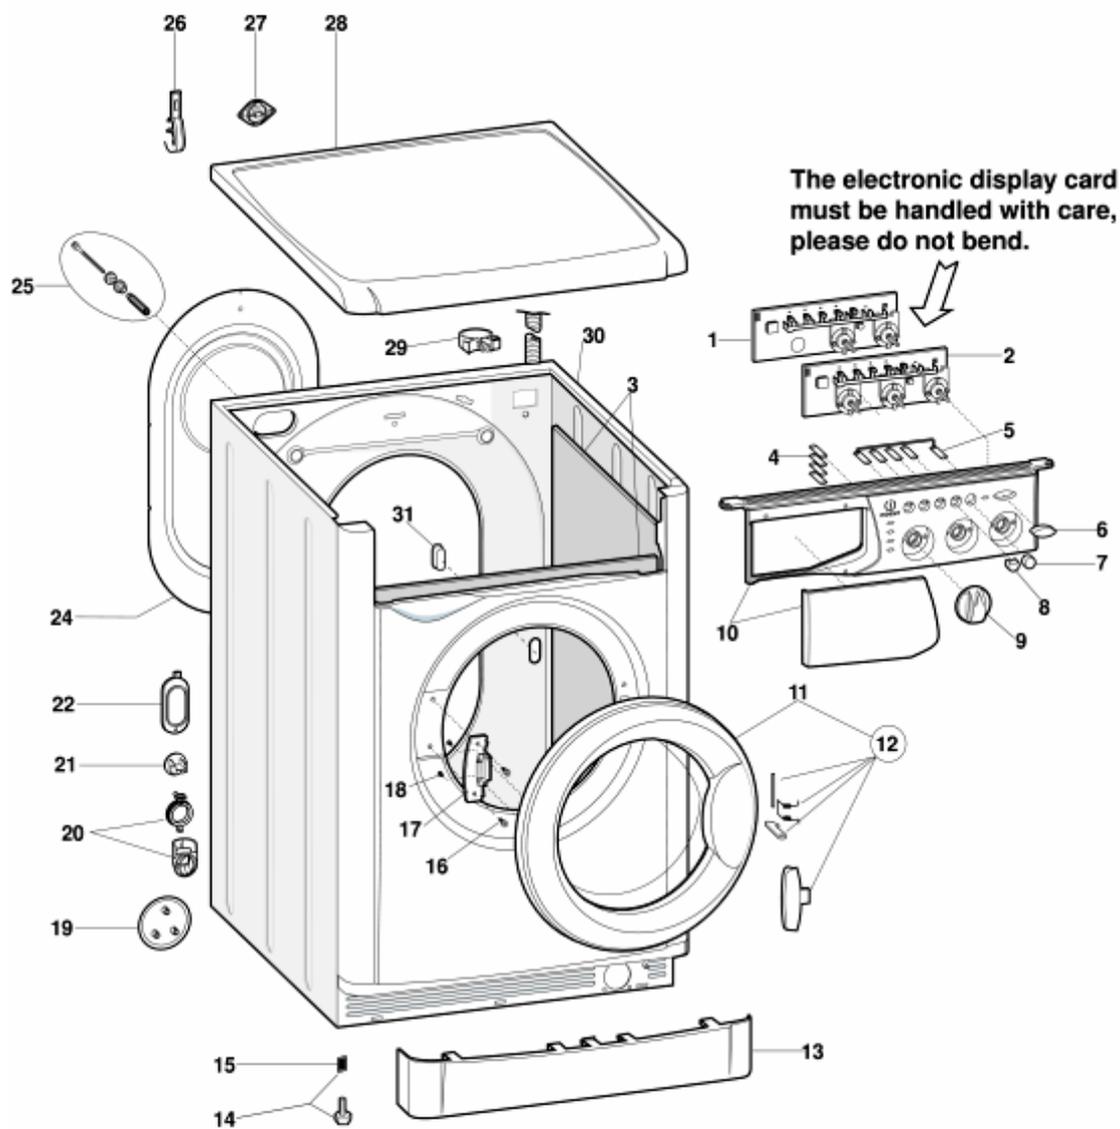
Explosionszeichnung

Matr. 30901.0001

Ref.	Ersatzteilco	Ab S/N	Bis S/N	Ersatz	Beschreibung	Notizencode	Industriecode
000	C00099902				bedienungsanleitungen e-f-gb		
000	C00099903				bedienungsanleitungen cz-sk-ar-bg		
002	C00096998				buchse fuer kontrol led 3 knebel	n1040334	
002	C00111959			1 x C00143082	buchse fuer kontrol led 3 knebel	n1040375	
002	C00141152			1 x C00143332	buchse fuer kontrol led 3 knebel		
004	C00097012				lampenkappe vertikal indes.evoii		
005	C00097011				lampenkappe horizontals		
006	C00096932				taste b 27 on/off ind.comun.evoii	n1040359	80305390000
006	C00116243				taste b pw on/off ind.comun.evoii		80305390900
007	C00096933				taste weiss 27	n1040359	80305390000
007	C00116245				taste weiss pw		80305390900
008	C00096935				taste weiss 27 ind.evoii comun	n1040359	80305390000
008	C00116244				taste weiss pw ind.evoii comun		80305390900
009	C00096857				knebel komponente weiss 27 ind.	n1040359	80305390000
009	C00115924				knebel komponente weiss pw ind.		80305390900

010	C00099904				belde + schubladengriff wil105xex	n1040359	80305390000
010	C00116732				belde + schubladengriff pw		80305390900
011	C00096860			1 x C00115842	fenster komplett b27 evo ii indesit	n1040322 n1040333 n1040359	80305390000
011	C00115842				fenster komplett pw evo ii indesit		80305390900
012	C00096865				sichtfenstergriff kit evo ii indes.		
013	C00096930			1 x C00116556	sockel weiss ind. comun. evoii	n1040359	80305390000
013	C00116556				sockel weiss pw ind. comun. evoii		80305390900
014	C00087084				fuss verstellbar m8 h = 2,3 cm		
015	C00083828				feder f. fuss d = 11 mm h = 8,5 mm		
016	C00096210				selbstschneidende schraube testfr		
017	C00075325				tuerscharnier		
018	C00065185				schraube m4,5 x 11		
019	C00089803				lochabdeckung d = 53 mm		
020	C00046666				schelle f. ablaufschlauch		
021	C00065871				lochabdeckung (blindverschluss)		
024	C00099313			1 x C00116923	rueckwandabdeckung weiss	n1040359	80305390000

024	C00116923				rueckwandabdeckung weiss pw		80305390900
025	C00077411				kit verpackungsmaterial

Ref.	Ersatzteilco	Ab S/N	Bis S/N	Ersatz	Beschreibung	Notizencode	Industriecode
028	C00096937			1 x C00116871	arbeitsplatte weiss27 indesit evoii	n1040319 n1040359	80305390000
028	C00116871				arbeitsplatte weiss(pw) indesit		80305390900
029	C00046667				schelle fixierung		
029	C00064550				halter ablaufschlauch		
030	C00096927				gehaeuse weiss indes. b27 evoii	n1040359	80305390000
030	C00116538				gehaeuse weiss indes. evoii pw		80305390900
031	C00084817				abdeckung

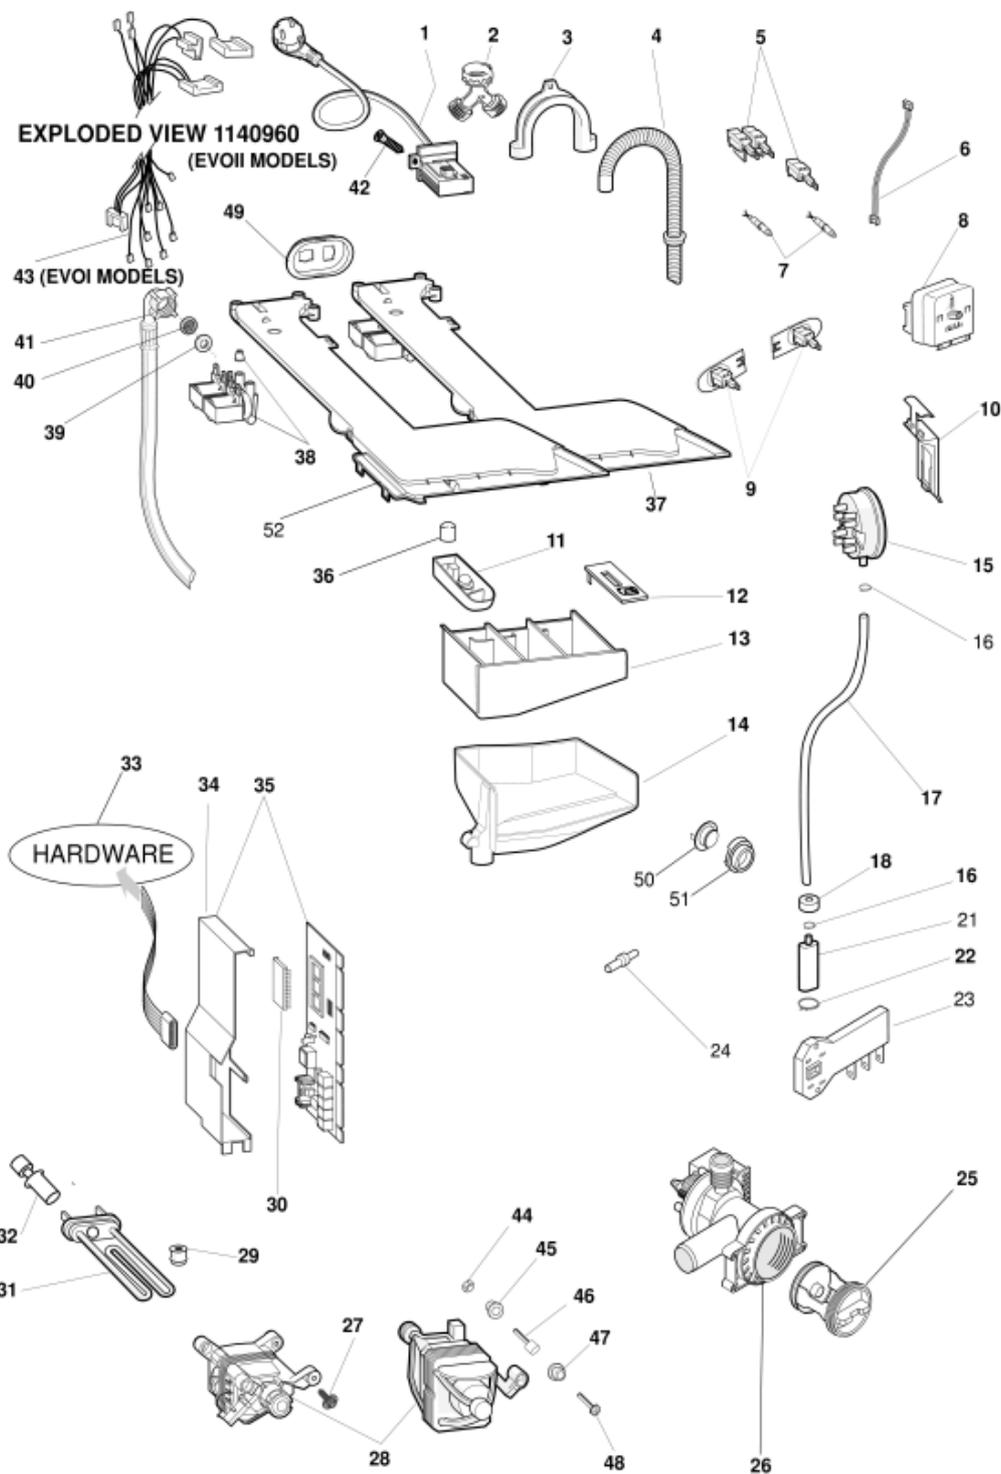
Explosionszeichnung

Matr. 30901.0005

Ref.	Ersatzteilco	Ab S/N	Bis S/N	Ersatz	Beschreibung	Notizencode	Industriecode
001	C00091633				netzanschlusskabel 3x1 1,5m +		
003	C00019902				kruemmer f. spiral-ablaufschlauch		
004	C00027466				spiral-ablaufschlauch 3/4"		
010	C00064537				halter f. niveauschlauch		
011	C00075459				behaelter f. additive		
012	C00047069			1 x C00097834	saugheber f.additive		
013	C00097732				waschmitteleinspuelkammer kpl.		
014	C00092314				einspuelbehaelter		
015	C00092151				einwasserstand pressost.78-50+	n1040299	
016	C00092412				schlauchklemme		
017	C00092170				tuyau pressostat l=470 mm evo ii		
018	C00019755				gummipuffer		
021	C00092173				luftfalle x oko		
022	C00008612				rohrklemme 34,6-36,4		
023	C00065185				schraube m4,5 x 11		
023	C00085194				tuerschalter omp 626/661		
025	C00045023				griff f. flusensieb		
025	C00045025				flusensiebdichtung		
025	C00045027				flusensieb kit	n1040376	
025	C00141034				flusensieb kit askoll/plaset

026	C00119307				ablaufpumpe 220-240v./50hz		
028	C00092153				kollektormotor 850-1000 u/min		
028	C00097255				buerste kollektormotor ceset 6170		
028	C00097256				tachogenerator f. motor ceset		
028	C00097257			1 x C00140558	tachogenerator f. motor ceset		
028	C00114885				kohlebuerste f.motor typ sole		
028	C00114886				tachmetrica motor sole		
029	C00058523				kit heizungfuehrung		
030	C00099901				eprom wil105xex evoii sw		
031	C00087188				heizung + trockengehschutz	n1040300	
032	C00083915				sonde f. temperatur ntc elth		
033	C00066292				flachzange (extrationspinzette)		
033	C00084943			1 x C00099862	satz kabel lb2000 - pc	n1040317	
033	C00095669				sicherheitsschluessel autotest	n1040317	
034	C00091908				halter f. elektronik st

Ref.	Ersatzteilco	Ab S/N	Bis S/N	Ersatz	Beschreibung	Notizencode	Industriecode
034	C00091909				abdeckung avd		
035	C00091907			1 x C00143056	modul (elektronik) sth		
036	C00046157				pfropfen waschmittel behalter		
037	C00097792			2 x C00064534 1 x C00110333 1 x C00116891	deckel f. einspuelkammer 1e 2u		
038	C00064534				dichtung		
038	C00093843				zweiwegiges elektroventil 7		
039	C00005572				dichtung f. zulaufschlauch 3/4"		
040	C00005781				filterdichtung (sieb)		
041	C00003070				zulaufschlauch 1,5 m rohs		
042	C00092348				schraube (selbstkratzend) 3,5x8		
044	C00040932				selbstsichernde mutter m6		
046	C00088372				hebel motor		
047	C00074151				haltebuchse f. motor		
048	C00084029				schraube motor m6x34		
049	C00066514				lagerung elecetroventil 2 ev

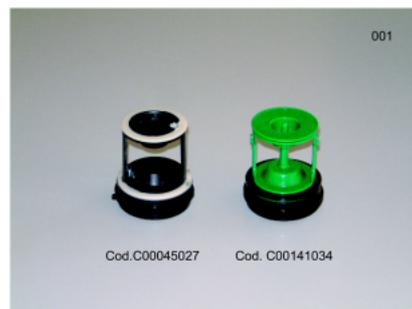
Ab S/N 50609.0001 wurde nach und nach eine neue Ablaufpumpe mit Filter mit Stabeinsatz eingeführt.

C00141034 - Pumpenfilter mit Stabeinsatz Bausatz Askoll / Plaset (Abb. 001);

C00045027 - Pumpenfilter Bausatz Askoll / Plaset (Abb. 001);

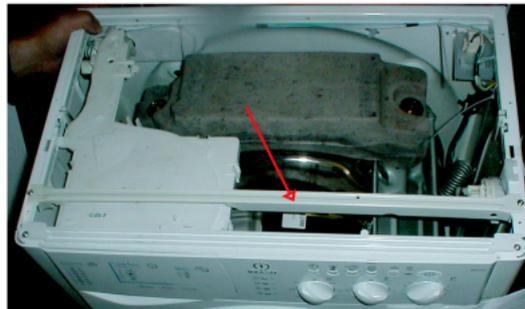
N1040319FIG1

Ab Seriennummer 40223.0001 wird an den Arbeitsplatten, der im Werk Comunanza - Brembate produzierten Waschmaschinen (Indesit EVOII), eine Verstärkungsleiste aus Holz eingesetzt, während am Gehäuse die Metalltraverse entfernt wird.

Bei Verwendung einer neuen Arbeitsplatte auf einem Gerät der alten Ausführung, muss die Metalltraverse (siehe N1040319FIG1) vom Gehäuse entfernt werden, während die alte Arbeitsplatte ohne Änderungen verwendet werden kann.

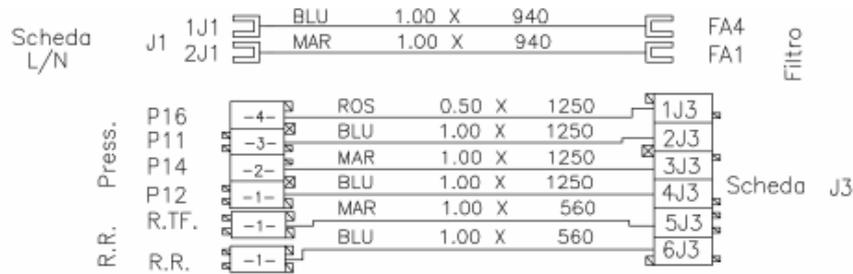
Cod. 16001628301

Schema und elektrische

Anschlüsse

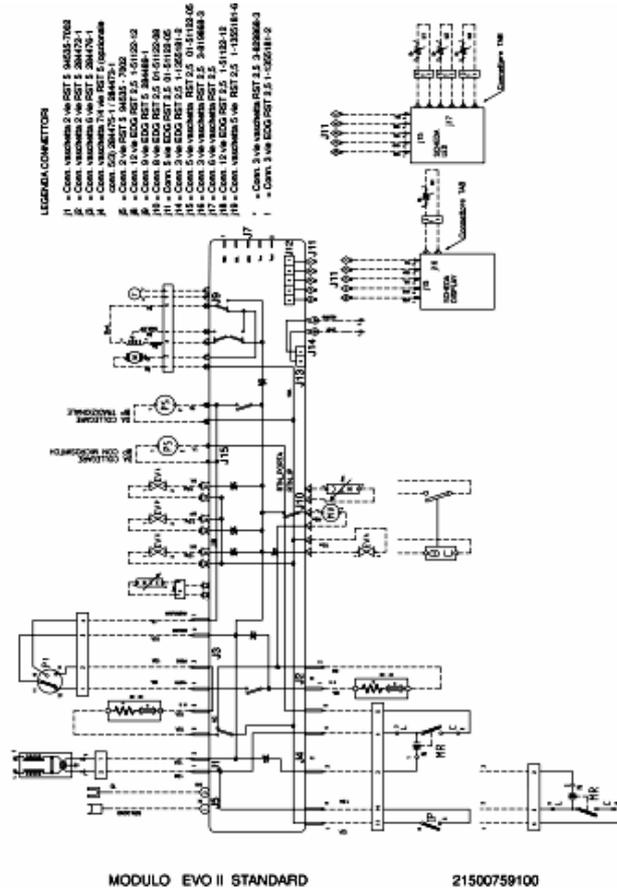
Cod. 21500759100

Schema und elektrische
